PROJET EXPÉRIMENTAL CONTRÔLE DU MYRIOPHYLLE À ÉPIS

Projet 23-113

RAPPORT

Municipalité de Saint-Émile-de-Suffolk

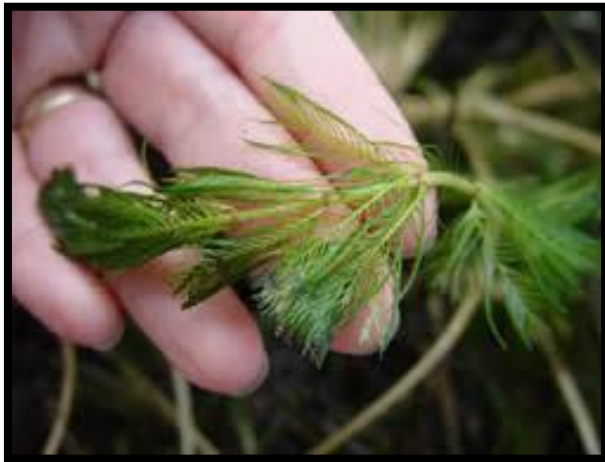
Le myriophylle à épis figure dans la liste des plantes exotiques envahissantes. Il colonise la colonne d'eau à des profondeurs variant entre 0,5 mètre et 10 mètres. Lorsqu'il s'implante, il crée un herbier tellement dense qu'il devient impossible pour les végétaux aquatiques indigènes de s'enraciner. Le myriophylle s'adapte très bien aux différents milieux aquatiques, ce qui en fait un concurrent de premier ordre. Les plantes indigènes sont par conséquent réprimées et laissent place au myriophylle à épis. Ce végétal entre donc en compétition directe avec les flores indigènes et occupe la niche écologique des

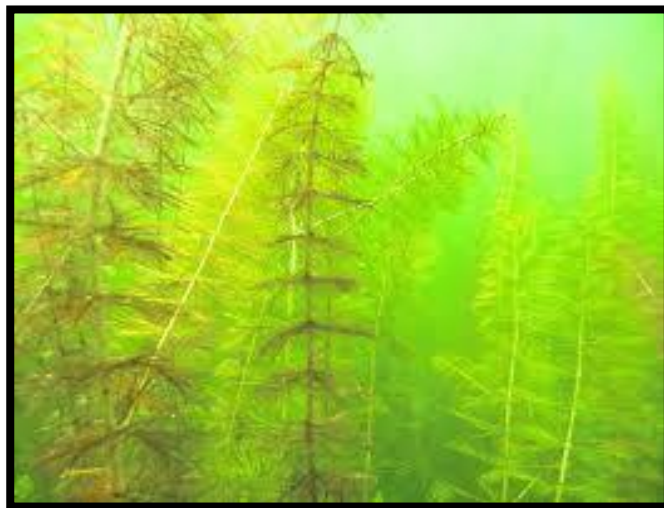
Lorsque la saison de croissance se termine en automne, le plan meurt et sédimente au fond de l'eau pour ensuite se biodégrader. Lorsque d'importantes concentrations de biomasses s'accumulent (se déposent plus rapidement qu'elles se décomposent), elles engendrent des problèmes d'anoxie (manque d'oxygène dans l'eau). Ce phénomène est l'une des causes d'eutrophisation prématurée des lacs. Ensuite, un second impact de la forte densité de cette plante est la compétitivité avec les espèces indigènes.

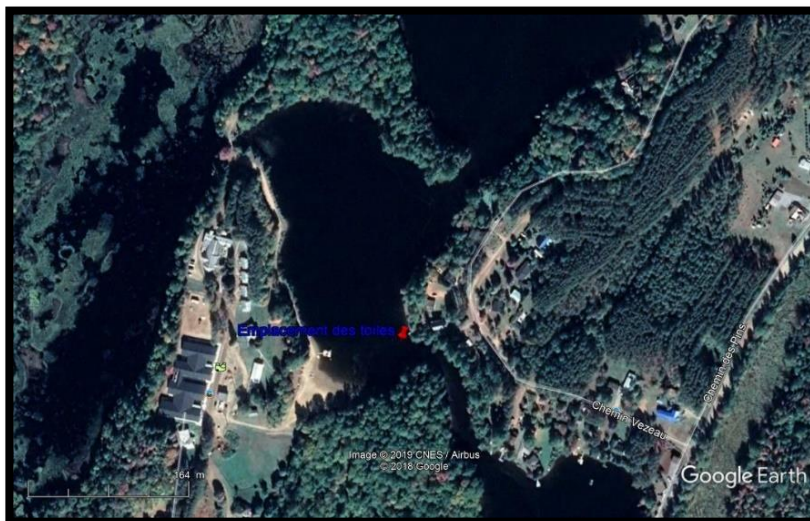
L'installation des toiles d'Aquascreen a été effectuée dans le littoral du lac des Îles, un lac aux berges sinueuses. Le site des travaux se situe à l'est de la résidence Roy, en amont d'un chenal qui donne accès à une autre portion du lac (voir la figure de droite).

La localisation du secteur d'intervention a été déterminée en fonction de l'achalandage par le passage des embarcations de plaisance. Cet endroit est stratégique puisque la navigation rend la plante plus susceptible d'être sectionnée et d'ainsi créer de nouveaux herbiers aquatiques composés de myriophylles. Une signalisation appropriée a été installée afin de sensibiliser les usagers à l'importance de circuler au-dessus des toiles. La participation de la population demeure importante pour veiller à la rigueur de l'expérimentation. Cette donnée justifie pourquoi l'expérimentation débute dans cette zone du lac.

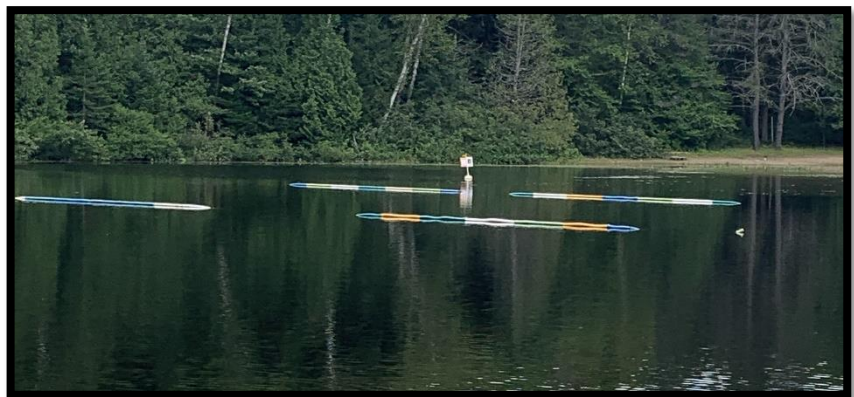
Cette année, deux repères visuels ont été installés à l'aide de rubans flottants en marge latérale pour former un couloir de déplacement pour les embarcations. Ce repère a servi de point de référence pour l'installation des toiles ainsi qu'aux usagers du plan d'eau afin de délimiter la zone de passage des embarcations.

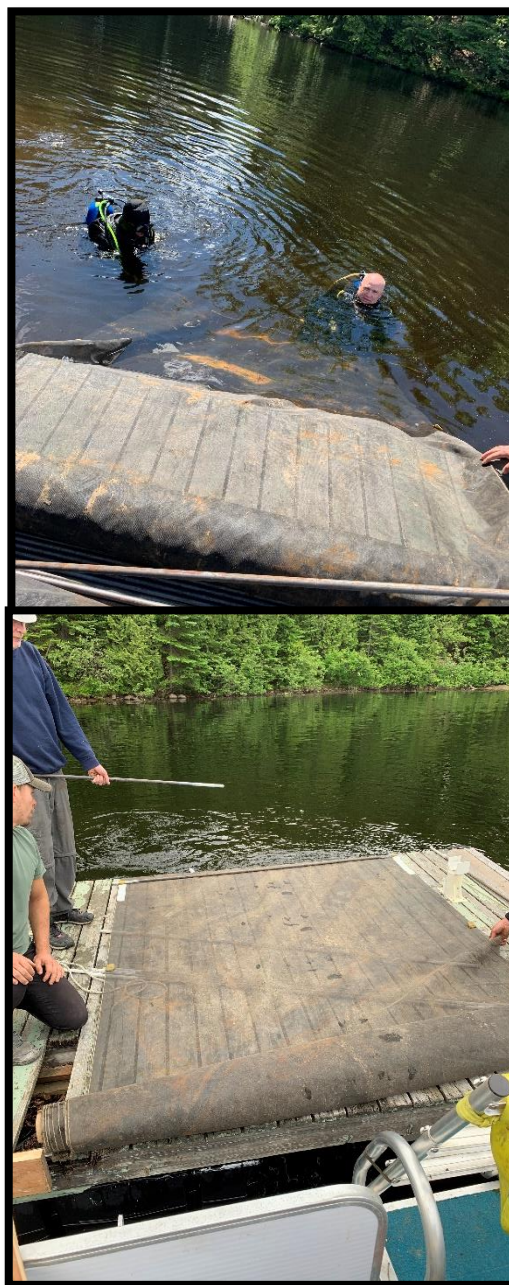
Les Aquascreen sont déroulées à partir de la plate-forme flottante, déposées et fixées à l'aide de barres de fer lisses de $\frac{3}{4}$ pouce.

Lors du processus, les barres de fer sont enfilées dans des languettes de nylon cousues tous les 1,2 mètre. Le défi réside en l'installation rapide des barres au moment du déploiement des toiles. Cette année, nous avons réduit le nombre de barres de fer nécessaires de moitié, car nous avons constaté lors de la première année qu'il n'était pas requis d'utiliser autant de barres pour fixer la toile.

La fonction de l'équipe de plongeurs (3) est de s'assurer de la position des toiles en guidant la localisation au fond de l'eau. Elles doivent bien épouser le fond de l'eau afin d'être efficaces. Les plongeurs ont aussi la responsabilité de la direction de déroulement et de la fixation des bouées d'identification. Cette intervention permet de contrôler le bon chevauchement des toiles les unes sur les autres, afin d'éviter toute portion du littoral qui ne serait pas bien recouverte. Les membres du groupe supportent et assistent les plongeurs lors de cette opération.

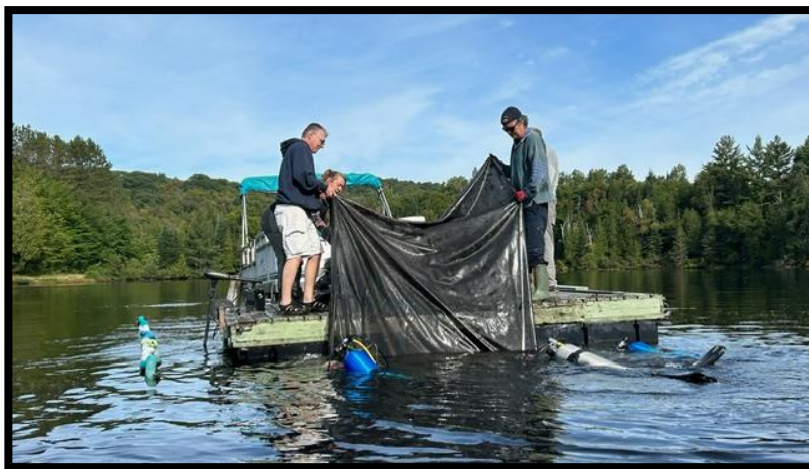
Le retrait des toiles demande de porter une attention aux barres de métal servant à retenir la toile au fond de l'eau. La toile doit être maintenue le plus horizontalement possible afin de ne pas perdre les barres de métal. Une embarcation de type chaloupe a contribué au retrait des barres de fer de la toile en les transportant vers le ponton. Des aimants ont été utilisés afin de récupérer toutes les barres de fer qui étaient au fond de l'eau.

Au moment de la levée des toiles, plusieurs plants de myriophylles à épis avaient pris racine au travers des Aquascreen. Leur présence provient essentiellement de boutures ayant pris source sur la toile. Les déchirures et les trous dans les toiles permettent aux plants de proliférer, ce qui nuit à l'expérimentation. La densité des tiges demeure moindre qu'avant l'installation des toiles sur l'herbier monospécifique. Dans les prochaines années de l'expérimentation, une attention particulière devra être portée afin de valider le succès de la méthode.

Tous les trous et les déchirures devront être réparés minutieusement afin d'assurer l'efficacité de l'expérimentation.

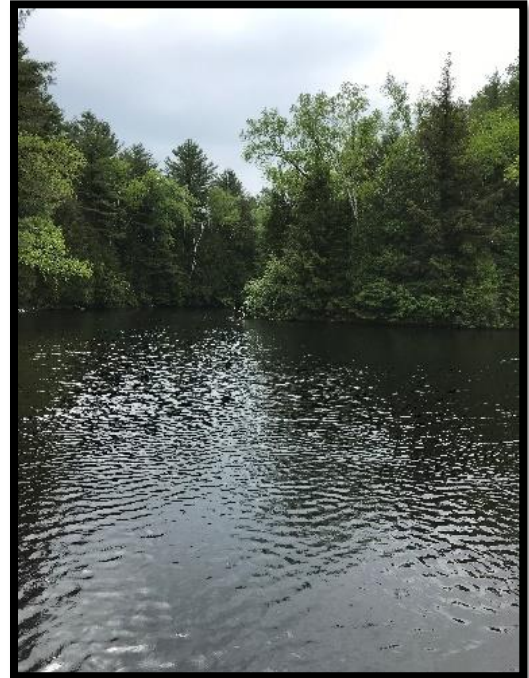
Parmi, les mesures de contrôle du myriophylle à épis, la protection des bandes riveraines demeure une action conséquente puisque celle-ci capte le phosphore nécessaire aux herbiers aquatiques. En parcourant le lac, on remarque le respect de la

réglementation applicable aux rives. En revanche, l'on note quelques propriétaires récalcitrants. Un effort doit être déployé afin d'appliquer la réglementation en vigueur dans le but de réduire les quantités de phosphore déversées vers le lac. Le phosphore constitue un nutriment essentiel à la croissance de tous les végétaux, y compris le myriophylle à épis. Il est démontré qu'en limitant les entrées de phosphore, les herbiers aquatiques demeurent moins vigoureux.
